## Á ATENCIÓN DO VALEDOR DO POBO

Con data do 16 de novembro despois de máis de 7 meses de obras ábrese o Parque Infantil da Alameda do Carballiño, Ourense.

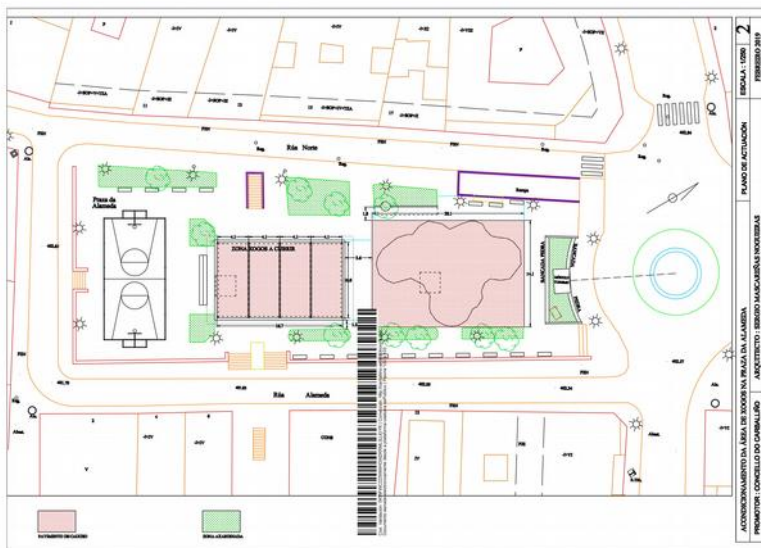
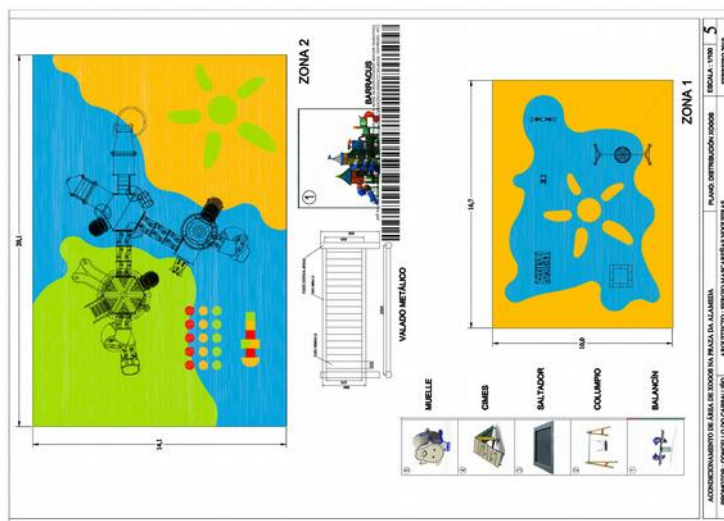
Si miramos os planos de dita obra, os cales se poden consultar na páxina web da Plataforma de Contratación do Sector Público co número de expediente 1164/2019, resulta que dende a rotonda ata a zona de xogos denominada zona 2, non existen eses 30 metros mínimos.

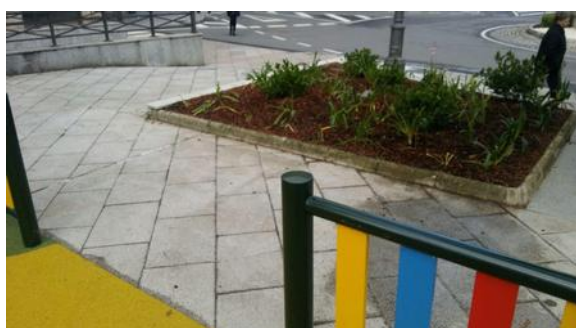
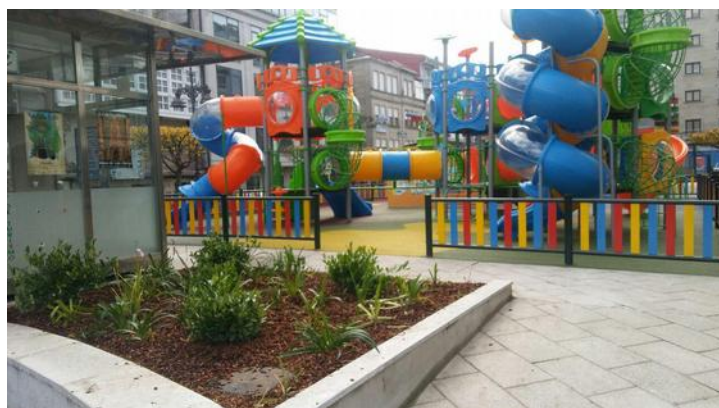
Pois resulta que o valado que separa a zona 2 de xogos (onde está o castelo) non é totalmente pecho, como se pode comprobar nas seguintes fotos:

Ao meu parecer, aquí non se está a cumprir coa obriga de delimitar a zona de xogos para que a mesma sexa segura para as crianzas.

Expostos os meus motivos de dúbidas con respecto a si o Parque Infantil da Alameda cumpre con todas as medidas en materia de seguridade, no seu momento **solicitamos que dende o grupo de goberno municipal se poñan as medidas de seguridade e de protección pertinentes para que dito parque infantil cumpra coas esixencias da lexislación vixente recollida nas normativas UNE-EN 1176 e UNE-EN 1177 e no Decreto 245/2003, do 24 de abril, polo que se establecen as normas de seguridade nos parques infantís**, polo ben e a seguridade das nosas nenos e nenas.

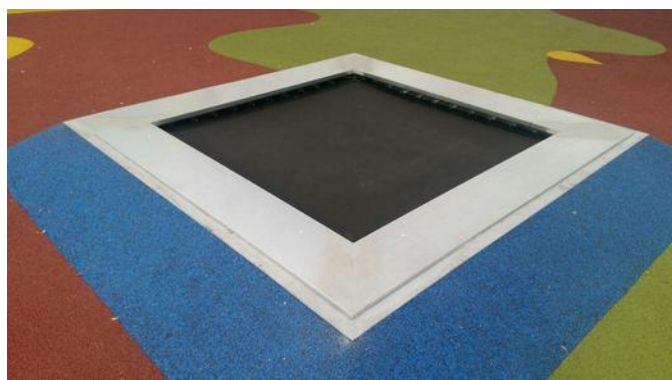
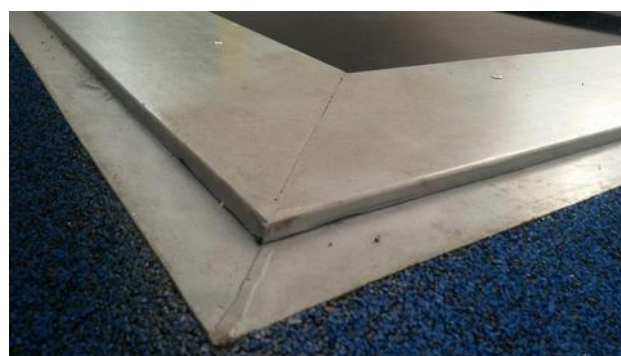
Tamén atopamos que un dos xogos pode presentar un potencial perigo á integridade física dos nenos e nenas que o usen. Falamos do revestimento metálico que cubre a cama elástica. Como podedes ver nas fotos presenta aristas metálicas que poden resultar perigosas.

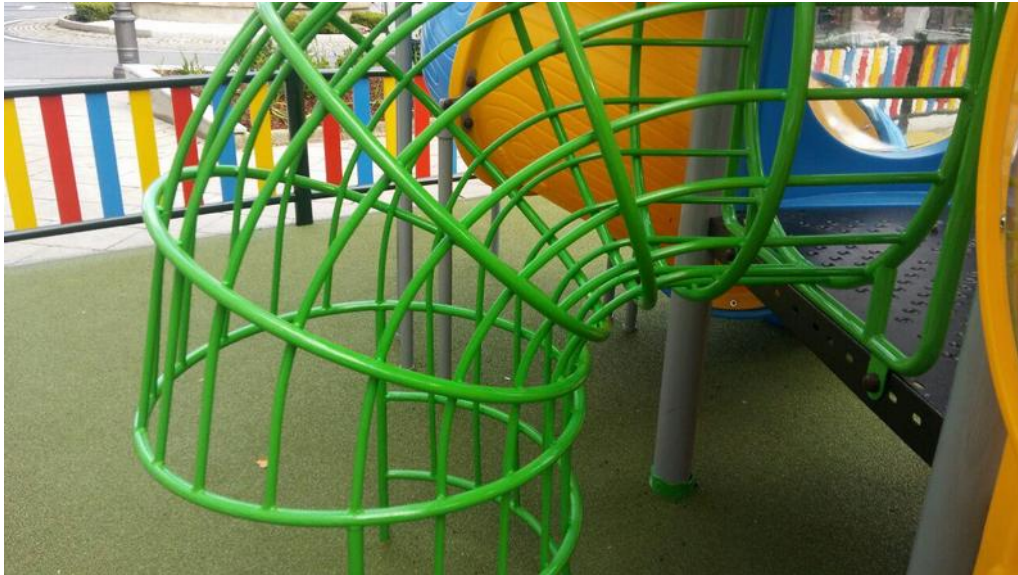
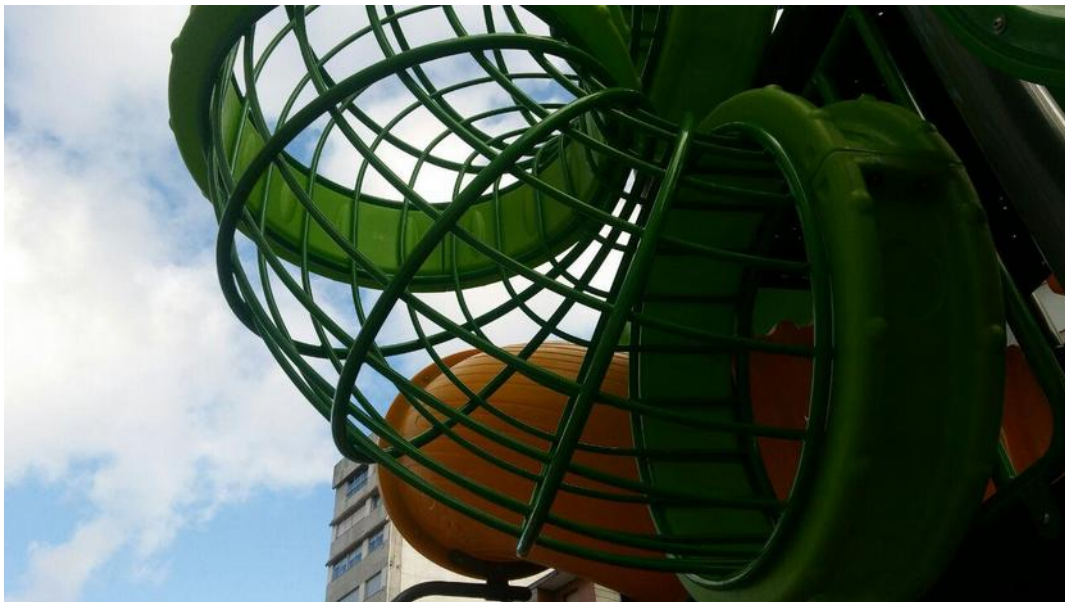
Tamén se aprecia que o entramado metálico dos tobogáns do castelo poden resultar potencialmente perigosos e proclives a que nos mesmos se produzan esguices ou torceduras de membros.

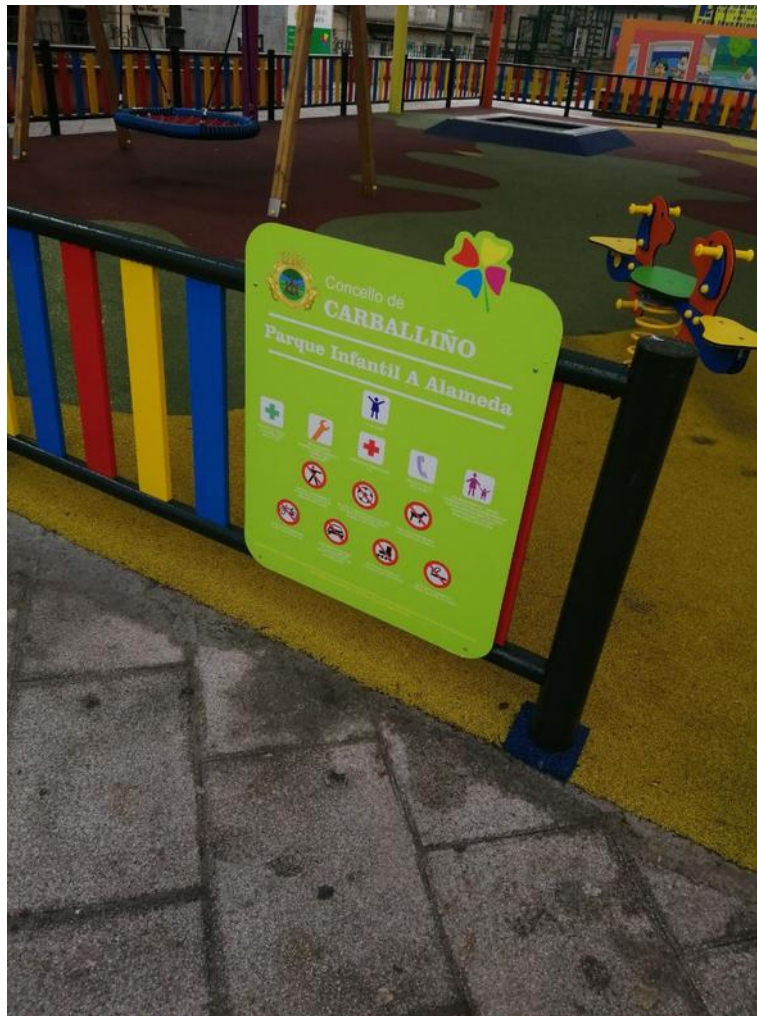
Iso si, subsanousn este mes de xaneiro esta situación, coa colocación de un cartel que segue a non cumprir co que se marca en canto a sinalización.

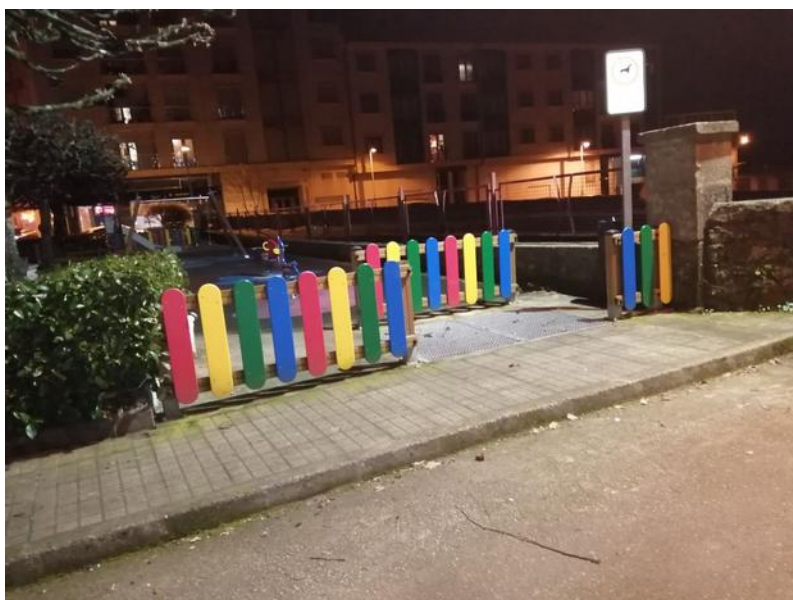
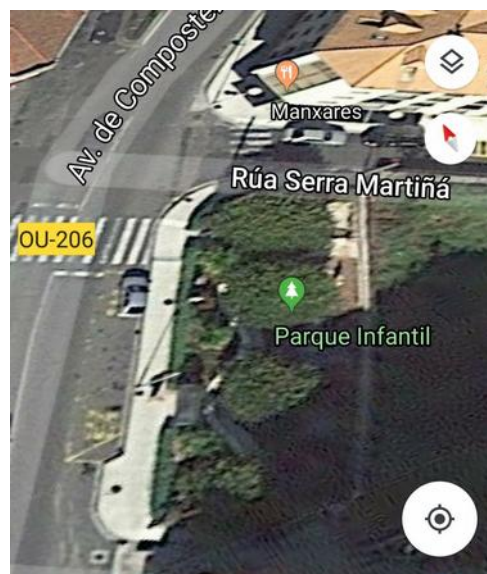
Fotos do Parque infantil situado na Avenida de Compostela

En igual e incluso peor estado están outros parques infantís no Carballiño, como se pode apreciar nas imaxes, sen sinalizar, sen cumprir coas medidas pertinentes de seguridade e sen saber si os xoguetes e xogos se adaptan ás normas de seguridade vixentes.

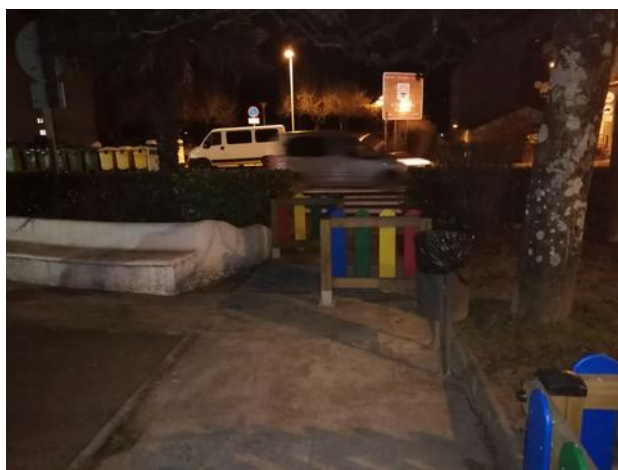
Acceso directamente ao lado do tráfico rodado como pode apreciarse nas fotos
